دوازدهمین کنگره علوم خاک ایران  
تبریز، 12 الی 14 شهریور 1390  
(فرسایش و حفاظت خاک)

## عوامل ایجاد فرسایش خندقی و خسارات آن در جنوب استان آذربایجان غربی: مطالعه

موردی شهرستان تکاب

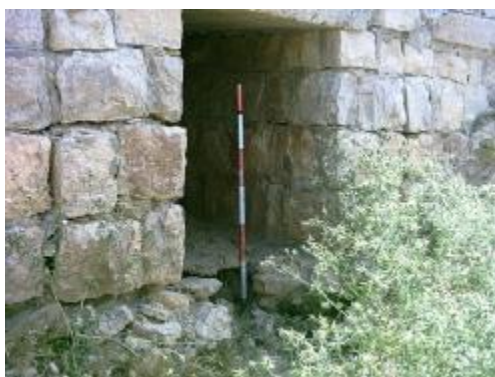
تصویر 2- تهدید آب گذر جاده توسط خندق در منطقه چیلی

نسبت عرض به عمق خندق معرف منطقه 6/4 بوده که بالا بودن آن نشان دهنده این است که خندق‌های منطقه اراضی زراعی منطقه را مورد تهدید قرار داده و ناپیوسته بودن آنها دلیل بر بوجود آمدن خندق‌ها در طی دهه‌های اخیر می‌باشد. بوجود آمدن خندق‌ها در محل آب‌گذرهای جاده، نقش جاده‌سازی غیراصولی در گسترش فرسایش خندقی را نشان می‌دهد. پلان عمودی راس خندق معرف عمودی بوده که در اثر ریزش آب از آب‌گذر ایجاد شده برای جاده، به وجود آمده (تصویر 2) و فعال بودن فرآیند استخرکنشی را نشان می‌دهد (ایرلند و همکاران، 1993). گسترش راس خندق در بالا دست آب‌گذر و نیز ایجاد خندق‌ها در محل خط القعرها نشان دهنده نقش چرای بی رویه و تغییر کاربری اراضی در افزایش رواناب می‌باشد (ایمسون و همکاران، 1982).

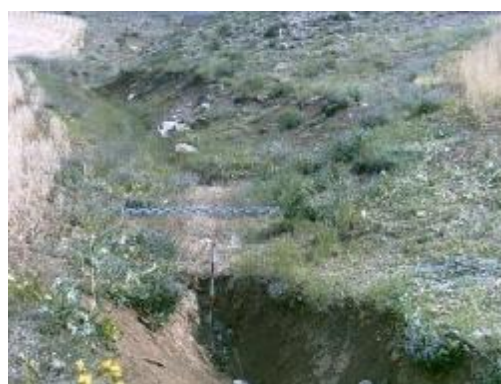
تصویر 1- پلان عمودی راس خندق در منطقه چیلی

خاک منطقه چپلی دارای بافت لوم رسی شنی تا لوم و خاک آهکی، غیرشور قلیایی و غیرسدیمی و غیر گچی می‌باشد. پلان عمومی خندق معرف بصورت خطی، مقطع عرضی ذوزنقه‌ای (شکل 1)، پروفیل عمودی راس خندق عمودی (تصویر 1) می‌باشد. عمق متوسط خندق 120 سانتی متر و عرض بالایی خندق در بدنه اصلی خندق 4/5 متر می‌باشد. شیب اراضی اطراف و بالا دست خندق حدود 15 درصد (شکل 2) و کاربری فعلی اراضی اطراف و بالادست خندق دیم کاری گندم و نخود دیم بوده و کاربری قبلی اراضی مرتع بوده است. در بالای راس خندق جاده احداث شده و آب‌گذر احداث گردیده است. فرمول معرف خندق‌های منطقه  $WA_5 \frac{Me}{Dc - M - L}$  می‌باشد که دارای اقلیم مدیترانه‌ای (Me)، از نظر تکاملی ناپیوسته (Dc)، دارای کلاس عمق متوسط (M) و پلان عمومی خطی (L) و پلان راس نوک‌دار می‌باشد.

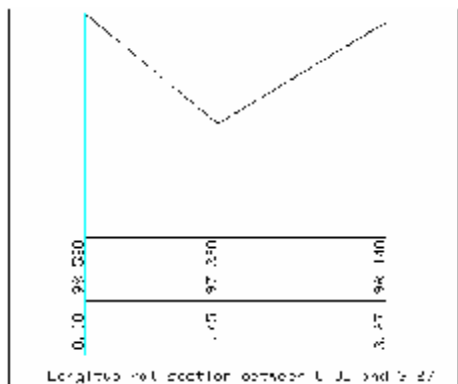
شکل 4- مقطع عرضی خندق معرف منطقه امین آباد

خاک منطقه چیلی لومی، آهکی، غیر گچی، غیر شور و غیر سدیمی می باشد. پلان عمومی خندق خطی، مقطع عرضی وی شکل و پروفیل عمودی راس خندق عمودی و پلان عمومی راس خندق نقطه ای می باشد (شکل های 3 و 4). خندق ها منطبق با آبراهه های طبیعی بوده، بنابراین در اثر افزایش مقدار رواناب در اثر چرای بی رویه و تغییر کاربری اراضی به وجود آمده اند (تصویر 3).

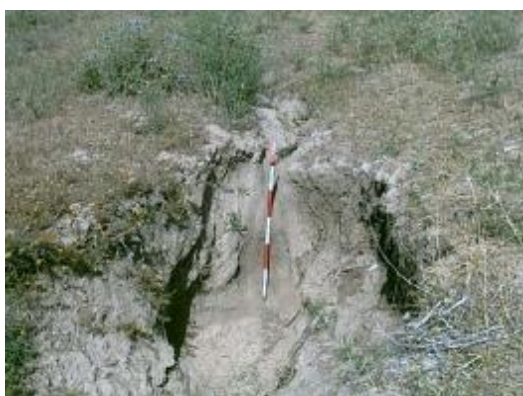
تصویر 4- فرآیند استخر کنشی در خندق معرف امین آباد

فعال بودن فرآیند استخرکنشی نشان دهنده نقش رواناب سطحی در گسترش راس خندق بوده (تصویر 4)، بنابراین جلوگیری از ریزش آبشاری آب از راس خندق و احداث بندهای رسوب گیر ضروری می باشد. جهت تثبیت خندق ها در این منطقه نیز هیچ گونه کار حفاظتی جهت مبارزه با فرسایش خندقی صورت نپذیرفته است. جلوگیری از چرای بی رویه، جلوگیری از تغییر کاربری اراضی، کشت گیاهان علوفه ای به جای غلات و شخم روی خطوط تراز از جمله اقدامات غیر مکانیکی لازم برای مبارزه با فرسایش خندقی می باشد.

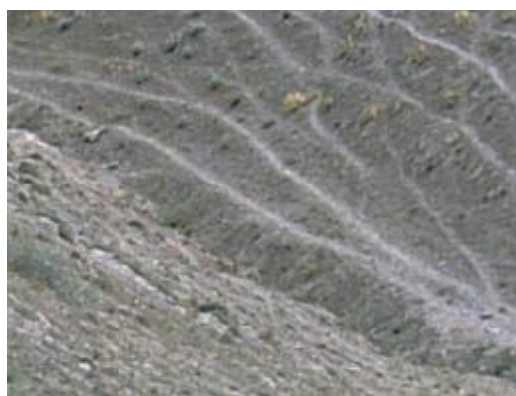
تصویر 3- میکروتراسها در منطقه امین آباد
