فرآیندهای فعال در گسترش فرسایش خندقی در منطقه چالدران استان آذربایجان غربی

چکیده

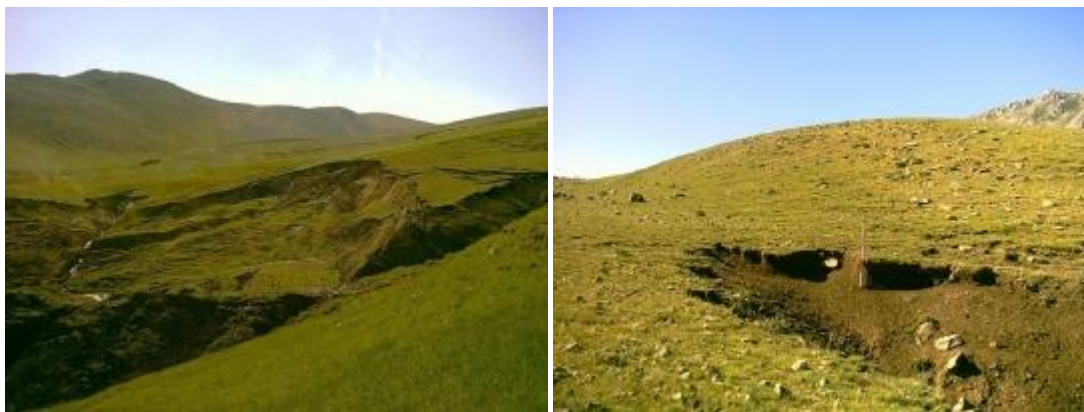
تصویر 1- زمین لغزه و ایجاد خندق در اثر آن، بدلیل وجود لایه غیر قابل نفوذ توف در منطقه یک (احمدی، 1383)

تصویر 2- ریزش خاک رأس خندق در اثر عمل یخ بستن و ذوب شدن در منطقه یک (احمدی، 1383)

اغلب اراضی منطقه یک دارای شیب رو به شمال و کاربری اراضی منطقه اغلب مرتعی بوده که به شدت تحت چرای بی رویه قرار دارد. خندق‌های منطقه عمدتاً V شکل بوده و دارای عمق متوسط و پلان خطی می‌باشد. فرسایش خندقی در خندق‌های موجود در این منطقه به شدت فعال بوده و اغلب هیچ گونه پوشش گیاهی در کف و یا دیواره‌های خندق‌ها دیده نمی‌شود. سازندهای منطقه از نوع آتشفشانی بوده، بنابراین وجود لایه غیر قابل نفوذ زیر سطحی توف در منطقه سبب اشباع شدن خاک از آب در طول زمستان و بهار شده و در نتیجه در اثر تردد دام، حفره‌های کوچکی در فصل بهار در سطح خاک ایجاد شده که در نهایت تبدیل به خندق می‌شوند. یکی دیگر از فرآیندهای گسترش رأس خندق‌ها زهش آب می‌باشد وجود آب گل آلود ناشی از زهش از رأس خندق‌ها نشان دهنده فعال بودن فرسایش خندقی در اثر فرآیند مذکور می‌باشد (تصویر 1). ریزش خاک در اثر فرآیند یخ بستن و ذوب شدن خاک رأس و دیواره‌های خندق در شیب‌های رو به شمال یکی دیگر از عوامل گسترش طول و حجم برخی خندق‌ها در این منطقه می‌باشد (تصویر 2). رژیوس و همکاران (2000) نیز در مطالعاتشان به عامل گسترش رأس خندق در اثر یخ بستن و ذوب شدن خاک اشاره نموده، و ادعان داشته‌اند که این فرآیند در شیب‌های رو به شمال نسبت به شیب‌های رو به جنوب بیشتر مشاهده می‌شود.

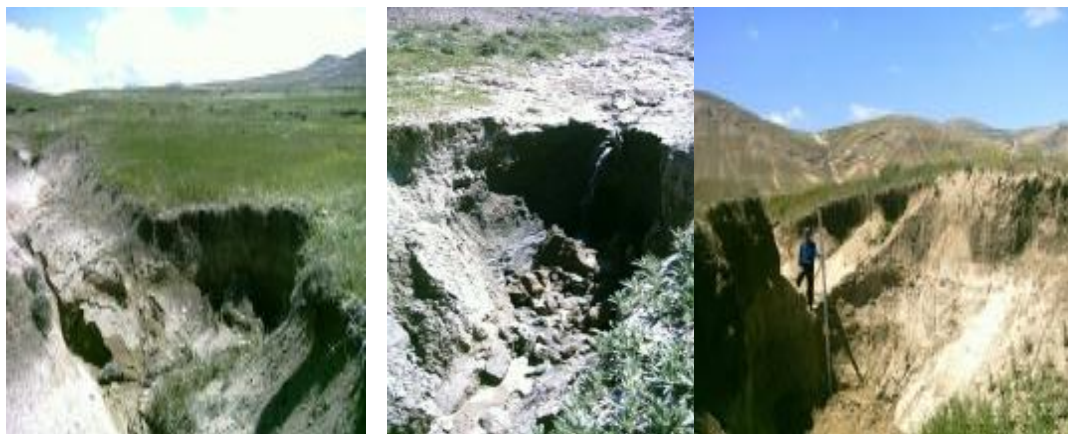
تصویر 3- گسترش رأس خندق توسط زهش و رواناب سطحی در منطقه دو (احمدی، 1383)
تصویر 4- استخرکنش و ریزش توده‌ای در منطقه دو (احمدی، 1383)
تصویر 5- عمیق تر شدن دوباره خندق در تصویر 4- استخرکنش و ریزش توده‌ای در منطقه دو (احمدی، 1383)

در منطقه دوم کاربری اراضی منطقه اغلب دیم‌کاری بوده و گیاهان گندم، یونجه و نخود کشت می‌شود. پلان عمومی خندق‌ها عمدتاً بصورت شاخه درختی یا پنجه‌ای، مقطع عرضی خندق V شکل، پروفیل عمودی رأس خندق غار مانند و برخی از رؤوس آن مایل می‌باشند. در این منطقه نیز فرآیند فرسایش در اغلب خندق‌ها فعال بوده و پوشش گیاهی در دیواره‌ها و کف خندق‌ها مشاهده نمی‌شود. برخی از رؤوس خندق‌ها غار مانند بوده که نشان دهنده فعال بودن فرآیند گسترش رأس خندق توسط زهش آب زیرزمینی می‌باشد، برخی از رؤوس خندق نیز مایل بوده که بیانگر نقش رواناب سطحی در گسترش خندق‌ها می‌باشد (تصویر 3). فرآیند استخرکنشی و ریزش توده‌ای یکی از فرآیندهای فعال در گسترش رأس خندق در این منطقه می‌باشد (تصویر 4). در برخی خندق‌های این منطقه ابتدا رواناب سطحی سبب بوجود آمدن خندق با پروفیل رأس عمودی با عمق کم گردیده و وقتی به لایه مقاوم رسیده کف کنی متوقف شده است، اما در پایین دست خندق در مناطقی که لایه مقاوم وجود ندارد زهش آب زیرزمینی نیز وارد عمل شده و کف خندق را عمیق تر می‌نماید (تصویر 5). پروفیل عمودی نقطه شکستگی کف خندق در چنین مواردی معمولاً غار مانند بوده و فرآیند استخر کنشی در آن فعال بوده و شکل پلان آن‌ها معمولاً نقطه‌ای می‌باشد.
