بررسی عوامل موثر بر فرسایش آبکندی در منطقه فارغان استان هرمزگان

محمد زارع مهرجردی، مجید صوفی، سعید چوپانی و جلال برخوردار

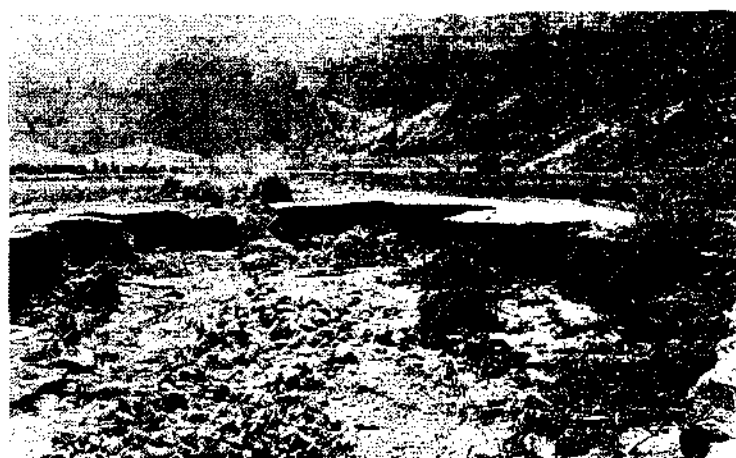
شکل (۲) پیشرفت آبکند بطرف اراضی کشاورزی

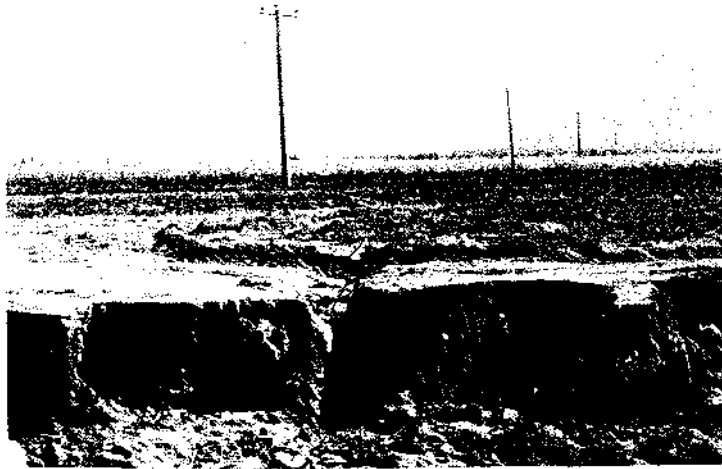
شکل (۳) هدایت هرزآب کشاورزی بطرف آبکند

در پی آن انجام کشاورزی با شیوه های غلط و عدم مدیریت صحیح سیلاب می باشد (شکل های ۳ و ۴).

تواند باعث ایجاد آبکند بزرگی شود. با توجه به شواهد و مشاهدات صحرایی به نظر می رسد عامل اصلی ایجاد آبکند، بدلیل خصوصیات طبیعی از جمله شدت بالای بارندگی، نوع خاک و سیلگیر بودن که منطقه را مستعد فرسایش ساخته، از بین بردن پوشش گیاهی طبیعی و

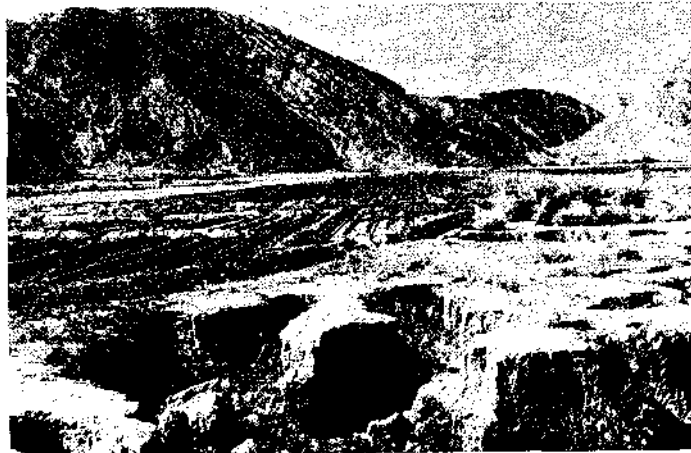
شکل (۴) شخم در جهت شیب و پیشرفت آبکند از طریق شیارهای حاصل از شخم
