بررسی وضعیت فرسایش سرشاخه‌های رودخانه تلوار در استان کردستان

دوازدهمین کنگره علوم خاک ایران
تبریز، 12 الی 14 شهریور 1390
(فرسایش و حفاظت خاک)

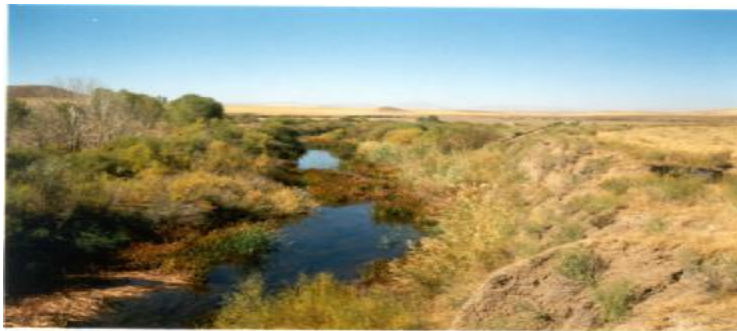
شکل 1- تثبیت بیولوژیکی بستر رودخانه تلوار در روستای کچی گرد

تخریب می‌کند. میزان فرسایش بستری و کناری به ترتیب 30 و 33 درصد در طول رودخانه را در بر گرفته‌است. خطر فرسایش نیز با توجه به دسته بندی نوع فرسایش در سه کلاس کم، متوسط و زیاد قرار دارد. حوزه آبخیز تلوار از لحاظ خطر فرسایش وضعیت بحرانی دارد بطوریکه 61 درصد رودخانه‌ها در این حوزه دارای خطر فرسایش متوسط هستند و 13/8 و 25/2 درصد آنها بترتیب در کلاس فرسایش زیاد و کم قرار دارد. بر طبق آمارهای موجود غلظت بار رسوب در ایستگاه بیانلو و ایستگاه سلامت آباد بترتیب 3796 و 3782 میلی گرم در لیتر می‌باشد. از نظر ساختاری 45/5 درصد بستر و کناره‌های رودخانه سنگی و 54/5 درصد آبرفتی است. از نظر حساسیت به فرسایش 26/1 درصد دارای حساسیت کم، 62/5 درصد دارای حساسیت متوسط و 11/4 درصد دارای حساسیت زیاد به فرسایش است. شکل‌های 1 و 2 نمایی از فرسایش کناری را در یکی از شاخه‌های رودخانه تلوار در حوزه سفیدرود نشان می‌دهد.

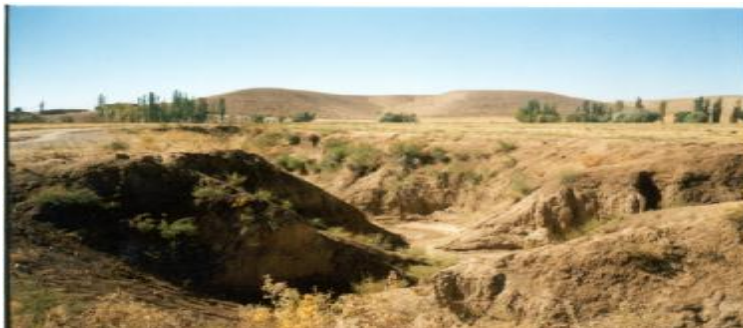
شکل 2- فرسایش کناری و بستری شاخه‌های فرعی رودخانه تلوار در روستای دلک
